Sucursal Española WORLD SHIP SOCIETY

:: La Tragedia de la Bahía de Algeciras ::

Por Manuel Rodríguez Aguilar

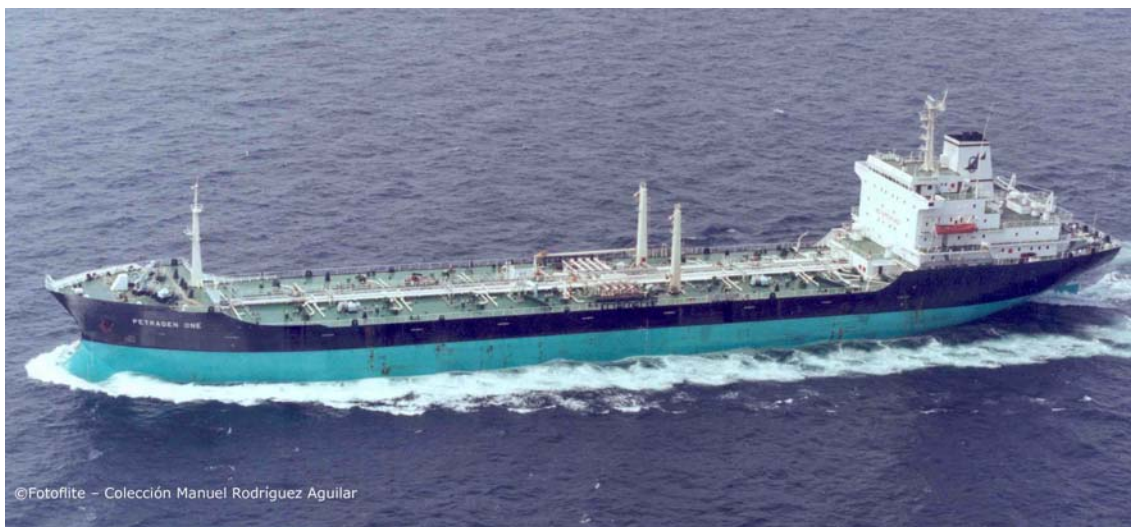
Las características generales del PETRAGEN ONE, muy similares a las de su gemelo PETRAGEN TWO, eran las siguientes:

ESLORA	MANGA	PUNTAL
183,62 mts	25,93 mts	14,33 mts
MOTOR	POTENCIA	VELOCIDAD
Mitsubishi 6RLB66	8260,6 KW	15,6
T.R.N.	T.R.B.	T.P.M.
9.033 tons	19.070,77 tons	29.993 tons
DISPOSICION DE TANQUES		
8 centrales y 16 laterales

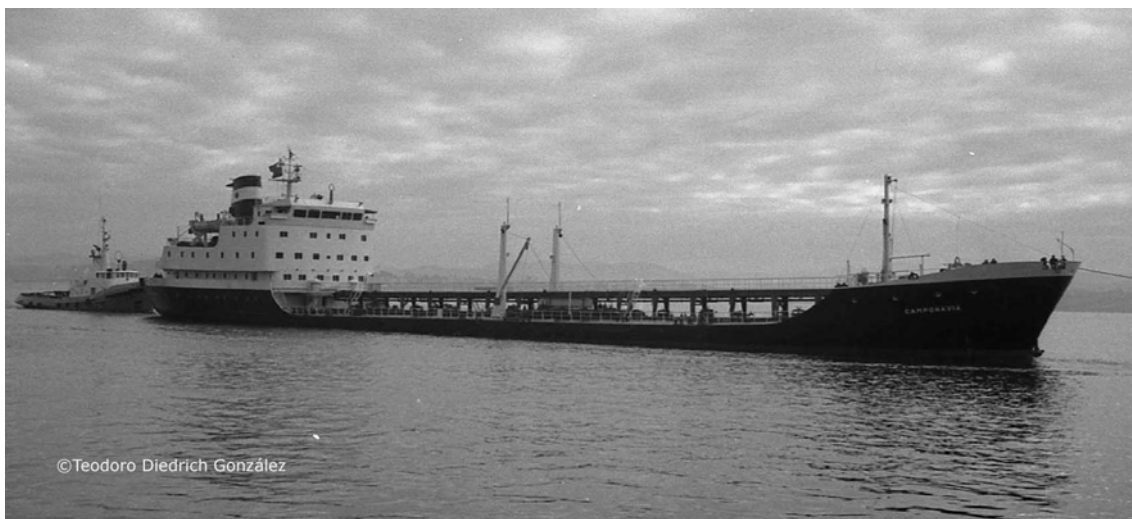
El astillero puso la quilla del CAMPONAVIA, construcción no. 211, el 19 de julio de 1972 y la botadura tuvo lugar el 21 de diciembre del mismo año. La entrega a la naviera se realizó en diciembre de 1973. Tras entrar en servicio el primer viaje fue a Bilbao para tomar un cargamento de gasolina con destino a Pasajes, realizando a lo largo de su vida principalmente viajes entre los puertos españoles con algunos desplazamientos al extranjero. Las características del nuevo buque eran las siguientes:

ESLORA	MANGA	PUNTAL
123,7 mts	16,5 mts	7,4 mts
MOTOR	POTENCIA	VELOCIDAD
B&W	3.850 HP	14 nudos
T.R.N.	T.R.B.	T.P.M.
2.154 tons	4.222 tons	6.452 tons
DISPOSICION DE TANQUES		
6 centrales y 6 laterales
